# Sanierung eines PFAS-Schadens auf dem ehem. Gelände der. Fa. Organo Fluid in Ritterhude

PFAS-Fachgespräch am 05.10.2023 im Landesamt für Bergbau, Energie und Geologie

*M.Sc.-Geow. Konstantinos Chaloulos*

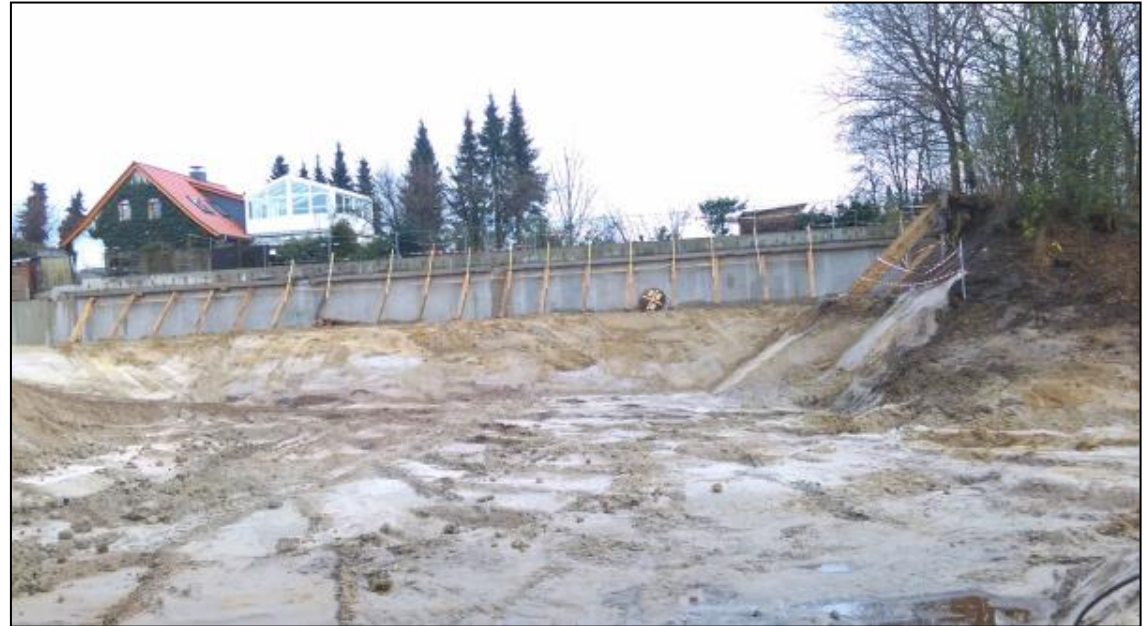
Südl. Hot Spot: Aushubtiefe bis zum Stauwasseranschnitt

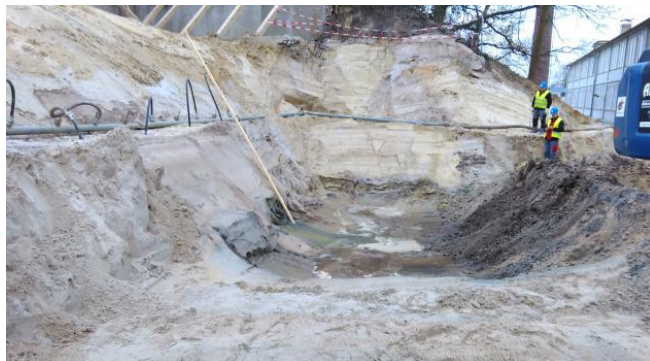
Baugrube südl. Hot Spot mit Wasserhaltung

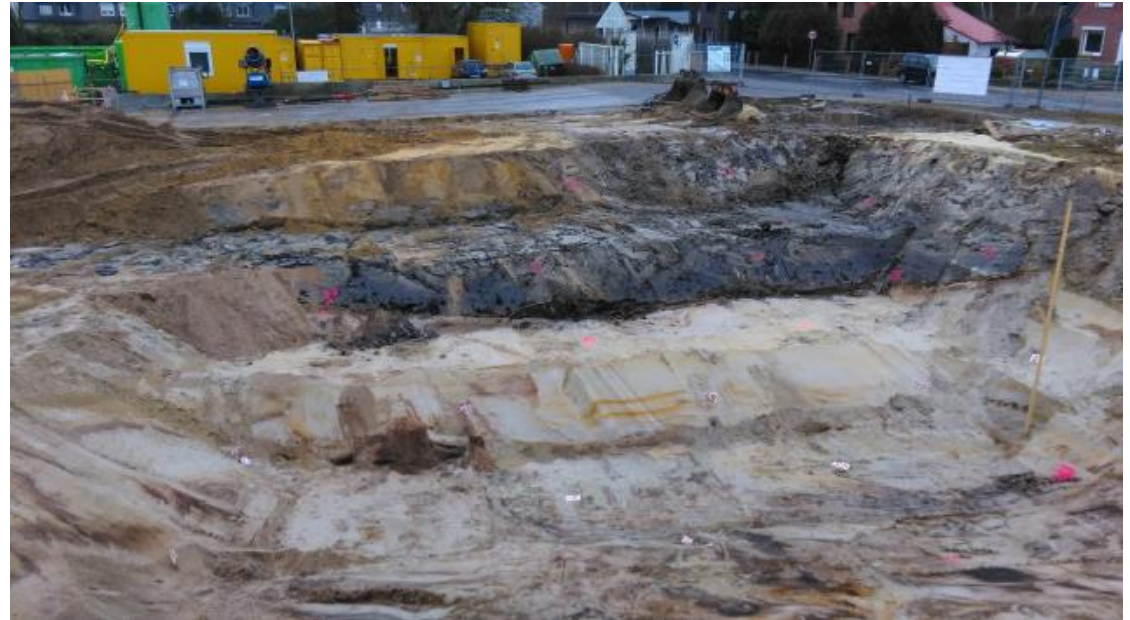
Nörtl. Hot Spot: Sanierungsbaugrube

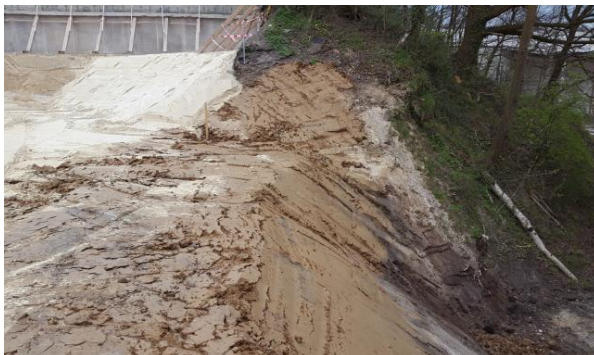
Südl. Hang zum Bergolin-Gelände mit aufgebrachtter Lehmpackung

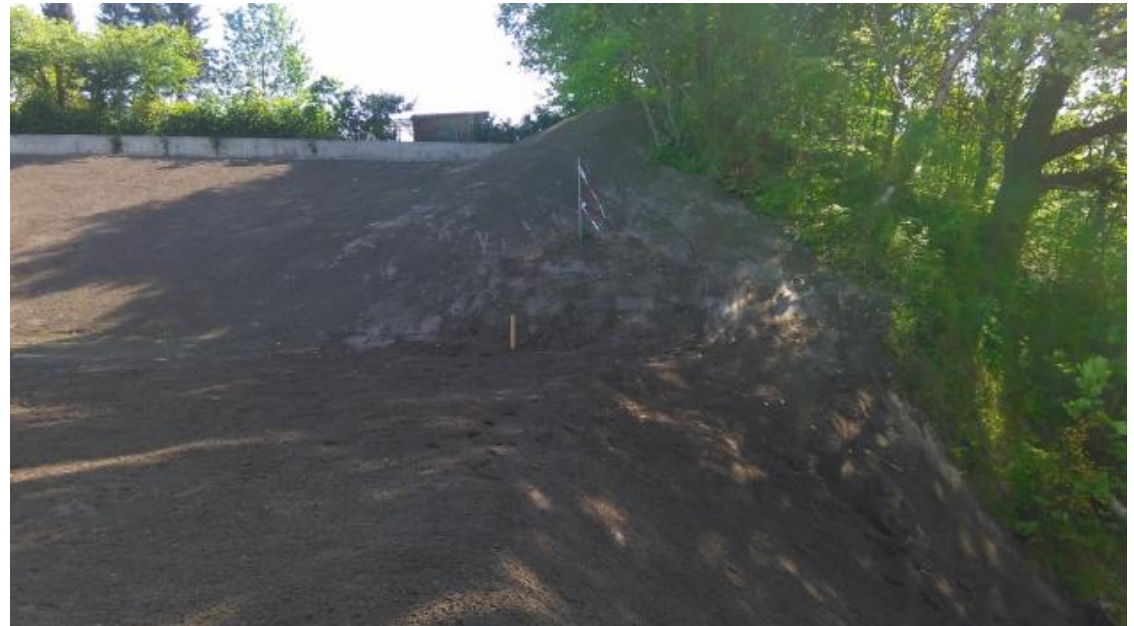
Sanierungsgrundstück nach Auftrag des Oberbodens, 12.05.2016

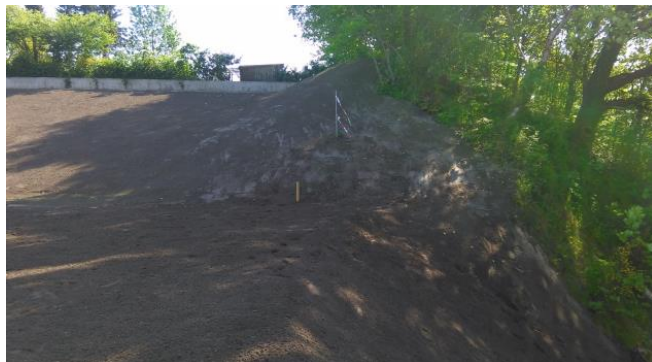
Südl. Hang zum Bergolin-Gelände nach Auftrag des Oberbodens
