*PFAS-Fachgespräch - 05.10.2023 - Hannover*

# **Erstellung eines PFAS-Katasters**

**Dr. Harald Mark**

MSP – Dr. Mark, Dr. Schewe & Partner GmbH

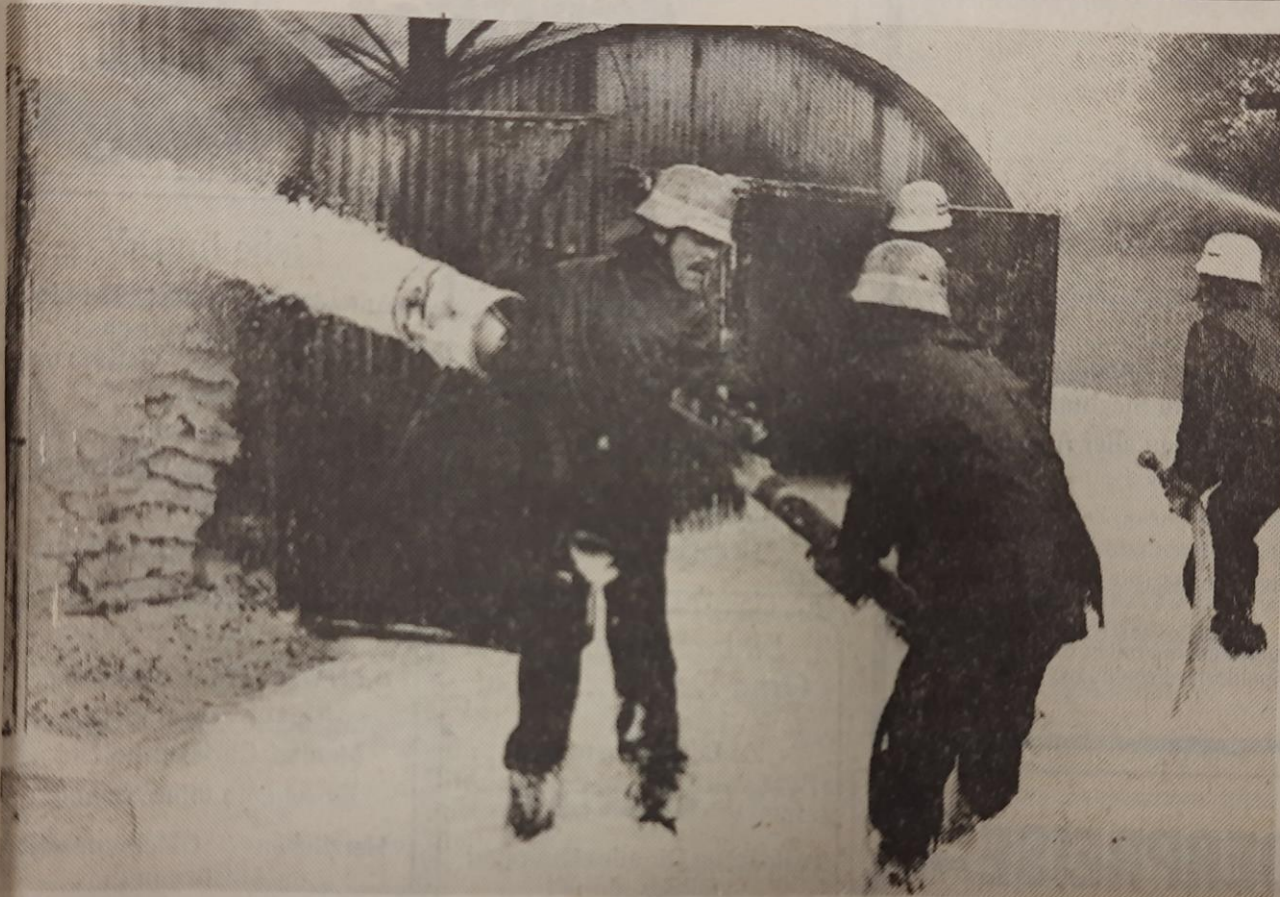
Ausschnitt aus einem  
Sammeltätigkeitsbericht der  
Mülheimer Feuerwehr des Jahres  
1990 (Quelle: Stadtarchiv Mülheim  
[StdA MH 1471/1/2])

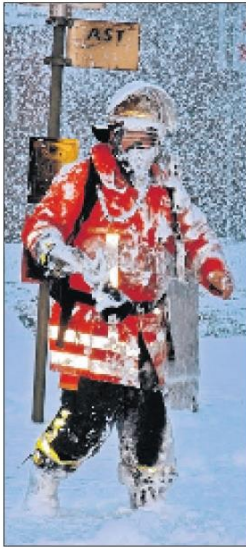
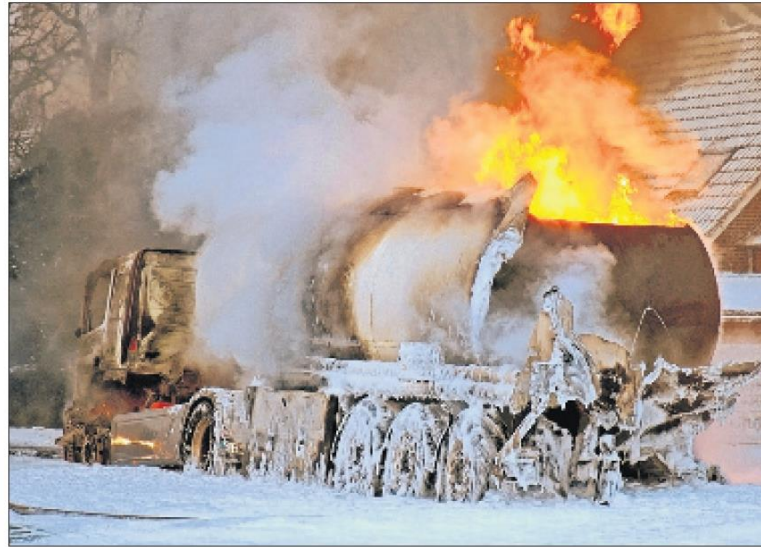
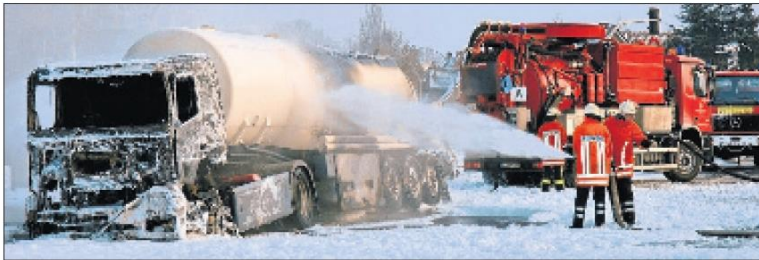
Ein Horrorszenario bot sich den Rettungskräften gestern Morgen auf der B 213 in Lohne. Ein Tanklastzug fing nach einem Zusammenstoß Feuer, ein Großteil der 34 000 Liter Spirit ging in Flammen auf. Ausgelöst hatte den Unfall ein Lastwagen (unten links). Was aussieht wie Schnee, ist der Löschschaum der Feuerwehr.

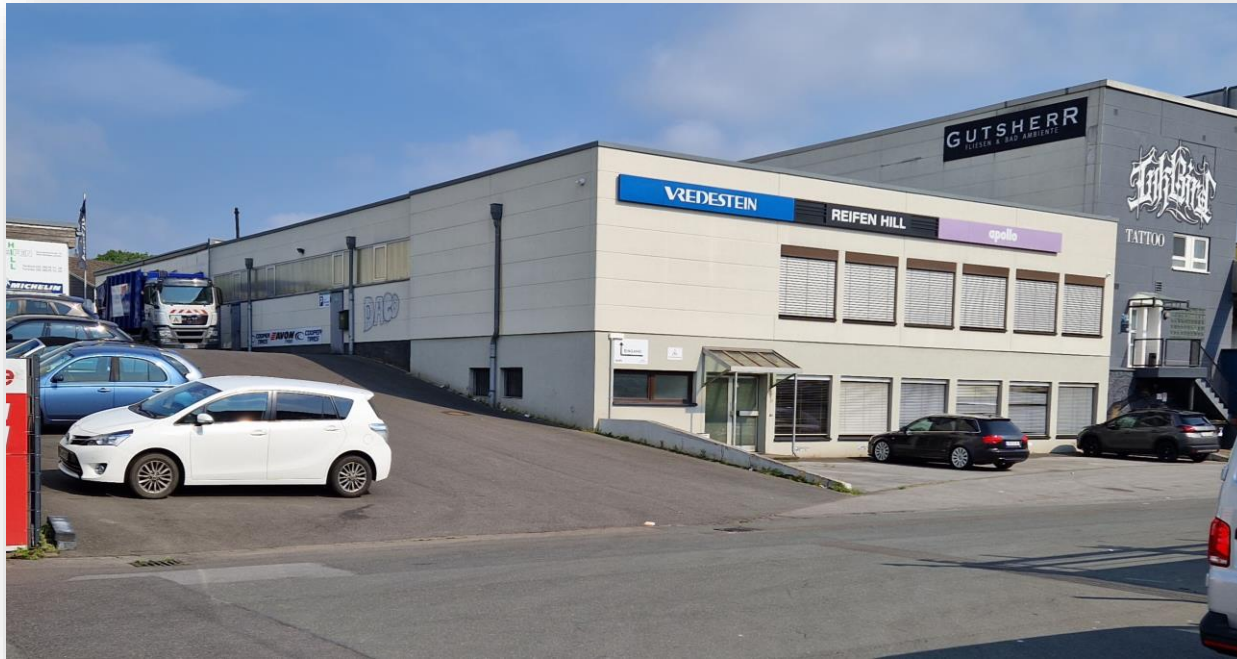
Gefälle und Kanaleinläufe bei weiteren Untersuchungen von Bedeutung („Weg“ der Schaummittel)

Das vollerversiegelte Grundstück weist ein deutliches Gefälle auf, an dessen Ende sich Kanaleinläufe befinden. Ein Teil des Löschschaums ist vermutlich dort versickert.

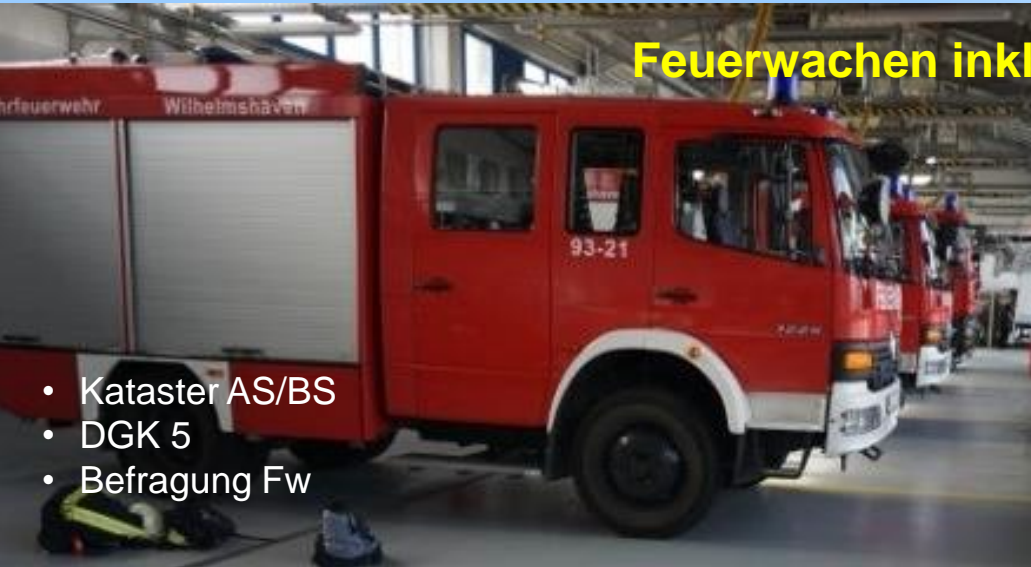
- Kataster AS/BS
- DGK 5
- Befragung Fw

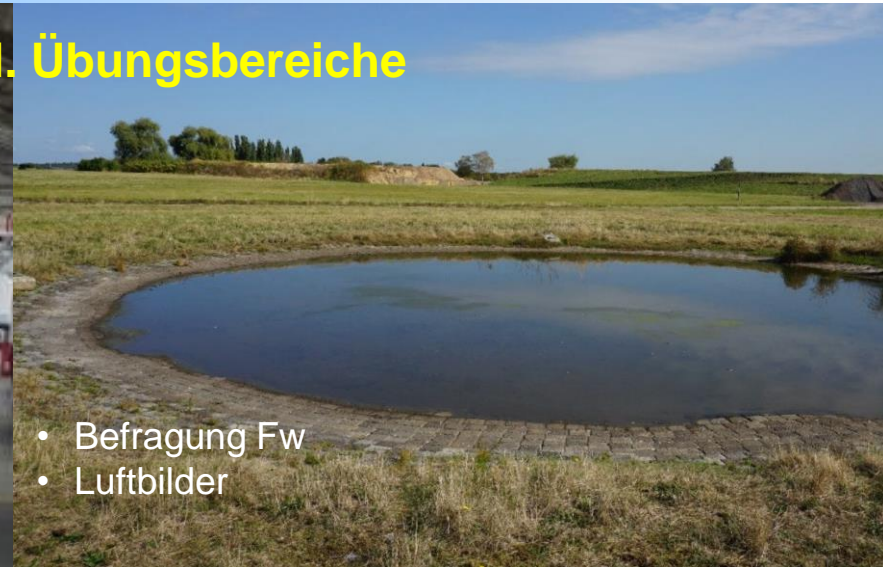
- Befragung Fw
- Luftbilder

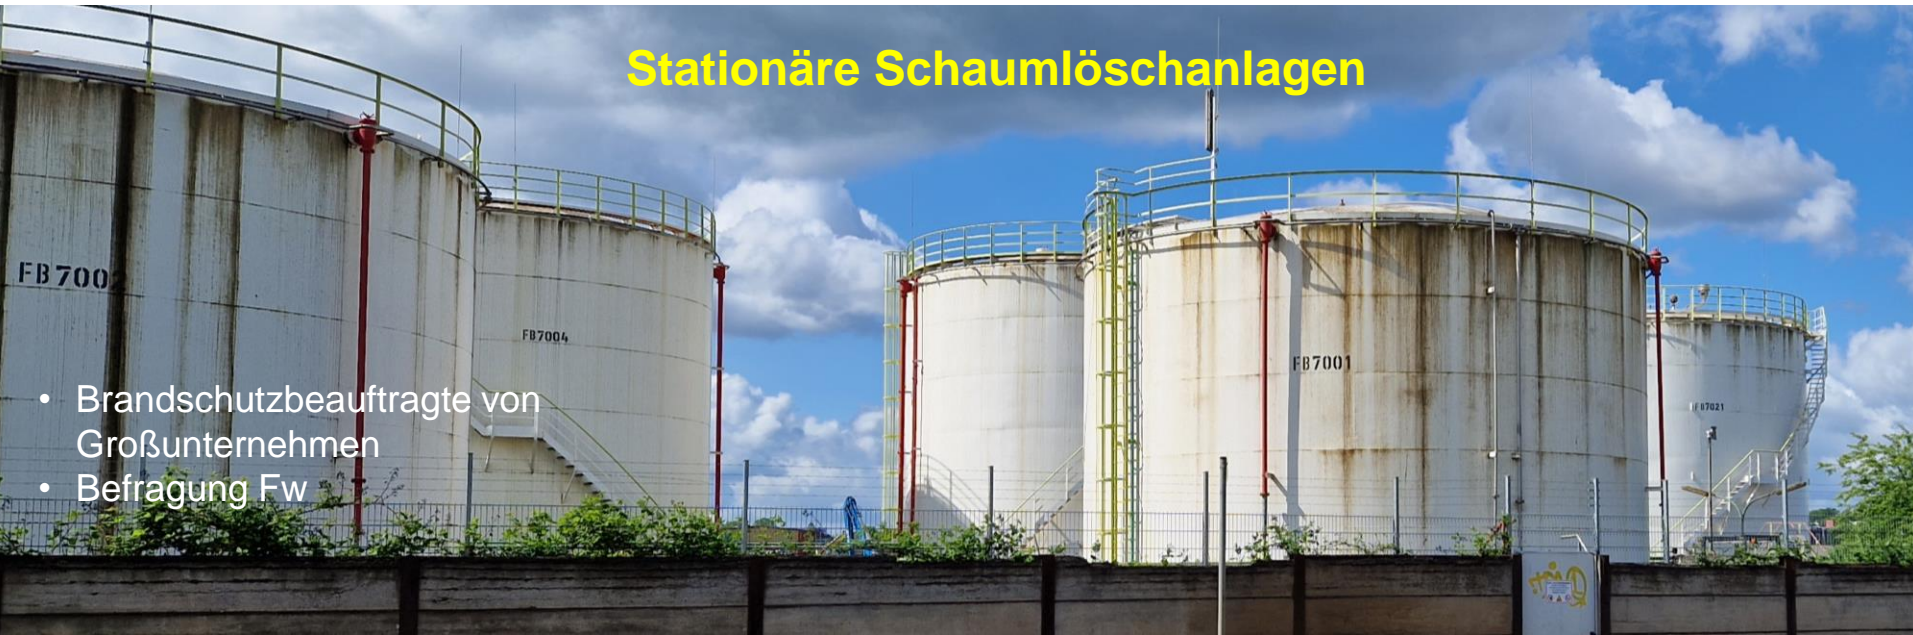
## Stationäre Schaumlöschanlagen

- Brandschutzbeauftragte von Großunternehmen
- Befragung Fw
