# Sanierung eines PFAS-Schadens auf dem ehem. Gelände der. Fa. Organo Fluid in Ritterhude

PFAS-Fachgespräch am 05.10.2023 im Landesamt für Bergbau, Energie und Geologie

*M.Sc.-Geow. Konstantinos Chaloulos*

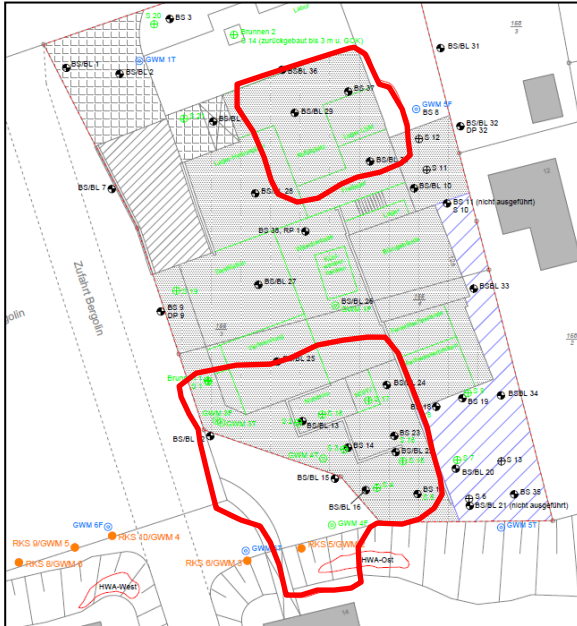
Lage Sanierungsbereiche nach Erweiterung

Südl. Hot Spot: Aushubtiefe bis zum Stauwasseranschnitt

- Sensorisch auffällige Böden ausgehoben, Freimessung gem. Sanierungsplan, erhöhte PFAS-Konz. im Eluat, Erweiterung d. Sanierungsbereiche
- Südl. Hotspot: Bauwasserhaltung, kontaminierte Böden ab. ca. 2 m u. GOK
- Verfüllung: Nord bis ca. 4,5 m u. GOK, Süd bis ca. 6,5 m u. GOK
- Wiederherstellung Hang mit Lehm Boden
- Stilllegung u. Rückbau unterirdischer Anlagen, u.a. Schächte, Kühlwasserbecken
- Entsorgte Massen
